Miglioramento sismico e riqualificazione architettonica della Casa per Anziani

Pieve di Soligo (TV)

Committente:	Fondazione Casa Per Anziani Onlus Via Ospedale 73 – 31053 Pieve di Soligo (TV)
Autorizzazioni:	D.I.A. del 19/02/2015
Data inizio lavori:	01/06/2015
Data fine lavori:	01/06/2016
Progetto e Direzione Lavori:	Ing. Franco Forcellini – VENICE PLAN INGEGNERIA Rampa Cavalcavia 26/a – 30172 Venezia Mestre (VE)
Consulente architettonico:	Arch. Roberto L. Canovaro – Studio RLC Architettura & Design Sestriere di Dorsoduro 3459 – Venezia (VE)

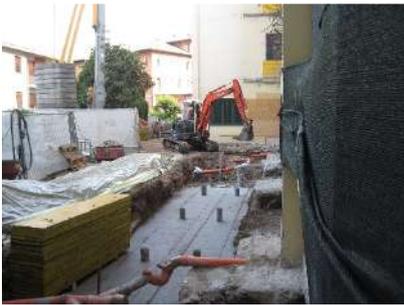
Fondazioni speciali

- realizzazione di opere di fondazione su micropali e connessioni alle strutture di fondazione esistenti
- esecuzione di nuovi setti e solette in calcestruzzo armato e di connessioni alle strutture esistenti
- consolidamento delle strutture murarie mediante cucitura meccanica con barre elicoidali in acciaio inox
- rivestimento delle pavimentazioni delle terrazze e delle facciate in marmo Travertino
- demolizione e ricostruzione di parapetti e cornicioni
- realizzazione di cupolini zenitali del vano scala in vetro
- rifacimento della pavimentazione esterna e dei percorsi pedonali a piano terra
- riqualificazione energetica delle facciate esterne mediante cappotto di rivestimento
- isolamento delle terrazze coperte per il miglioramento del microclima nei locali interni della struttura
- tinteggiature esterne
- opere di manutenzione delle coperture, delle grondaie e della struttura interna

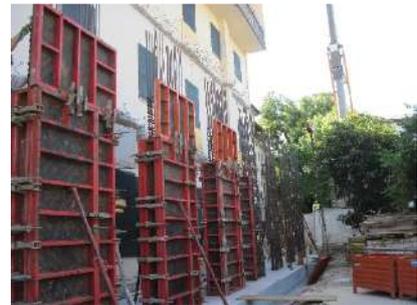
Strutture in elevazione

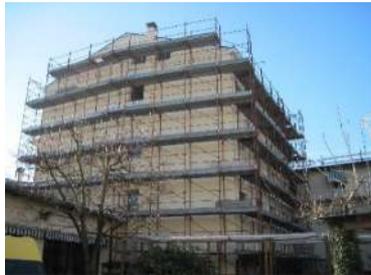
Risanamento facciate e cappotto
